LUIZA LOPES CARVALHO

**AUDITORIA DE AVALIAÇÃO DAS NÃO CONFORMIDADES RELATIVAS À NR-18 E
SEU IMPACTO NO CUSTO DE EMPREENDIMENTOS DO SUBSETOR
EDIFICAÇÕES**

Dissertação apresentada ao Programa de Pós Graduação em Engenharia Civil da Universidade Federal Fluminense, como requisito parcial para obtenção do grau de Mestre em Engenharia Civil. Área de Concentração: Gestão, Produção e Meio Ambiente.

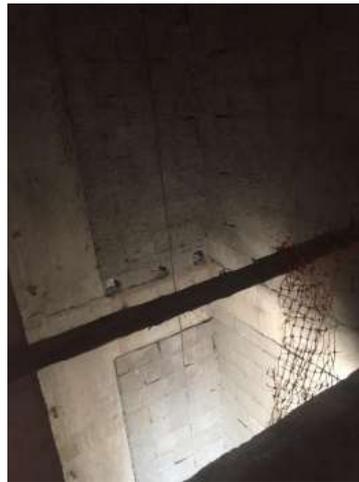
É possível citar como exemplo, o canteiro 30, o qual apesar de apresentar um nível de adequação de 74%, classificado como “Bom”, foi constatado em auditoria que os trabalhadores se encontravam na presença de muitas condições inseguras. Dentre as não conformidades encontradas, 58% eram de grau de risco 3 e 4. A figura 7, mostra um exemplo de não conformidade com grau de risco 4 encontrada nesse canteiro.

Figura 9: Vão de acesso às caixas dos elevadores do canteiro 30

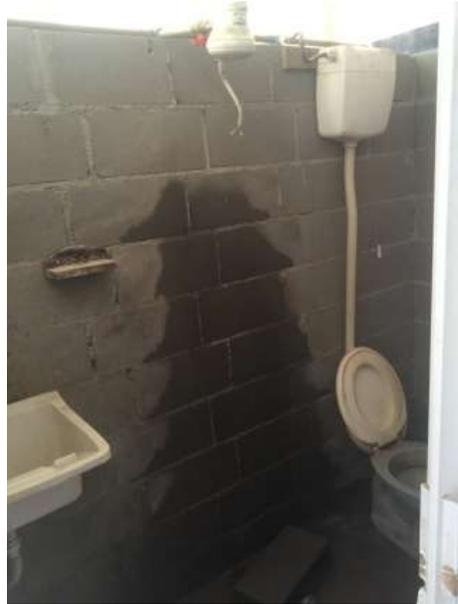
Além da infração à Norma, que diz que os chuveiros e os vasos sanitários devem possuir gabinetes distintos, os banheiros não possuem armários nem bancos para os trabalhadores se trocarem.

Figura 22: Retrato de um banheiro em não conformidade com a Norma
Fonte: A autora

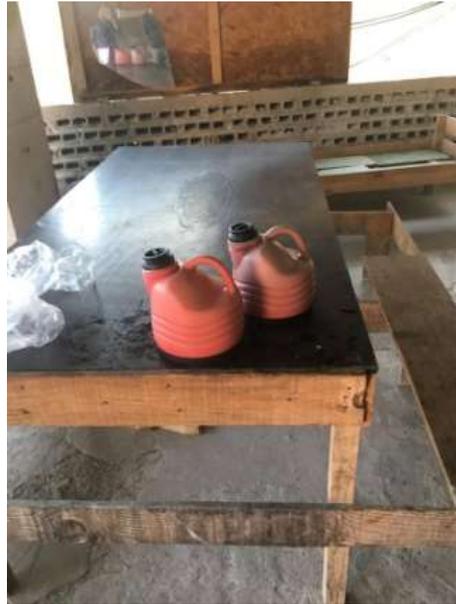
Em relação aos refeitórios, foi possível notar que, em média, as construtoras não fornecem aos trabalhadores um ambiente adequado e de acordo com a Norma. Segundo o item 2.29, apenas 52% dos refeitórios avaliados possuíam assentos e mesas em um número suficiente para acomodar todos os seus funcionários e, além disso, de acordo com o item 2.30, apenas 48% disponibilizavam um local exclusivo para o aquecimento de refeições, como manda a norma. A figura 9 exemplifica um dos casos encontrados onde o número de assentos era muito inferior ao número de funcionários informado pela empresa.

Figura 23: Retrato de um refeitório em não conformidade com a Norma

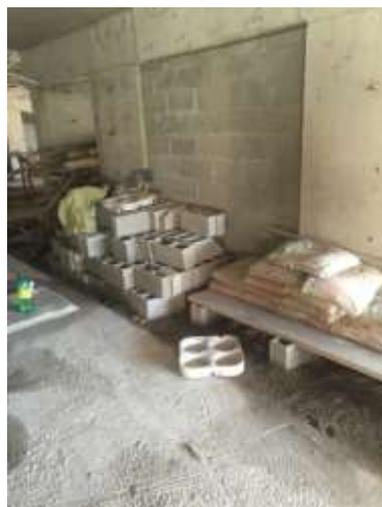
Além disso, foram verificadas situações em que os trabalhadores se alimentavam sentados no chão, na parte do ambiente em que lhes era conveniente. Essas situações foram proibidas de serem registradas. Porém, através da figura 10 é possível notar embalagens de refeições espalhadas pela obra, contribuindo com a falta de ordem e limpeza, confirmando assim, a falta de um local adequado para as refeições.

Figura 24: Retrato da falta de um local adequado para as refeições

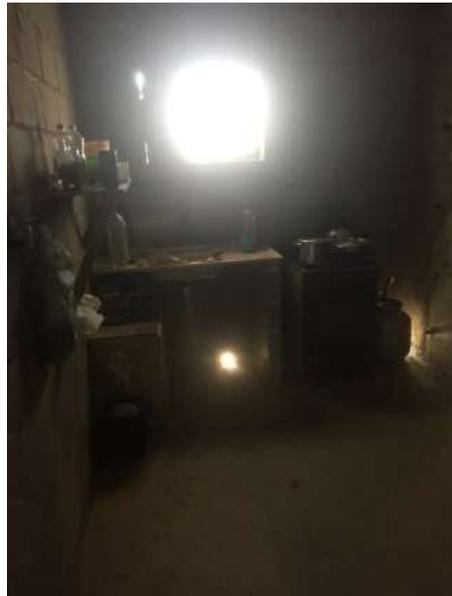
Outro ponto que chamou a atenção foi o fato de existir um fogão dentro de um dos alojamentos, como pode ser visto na figura 11. Considerando que a norma proíbe cozinhar e aquecer qualquer tipo de refeição nesse estabelecimento, este tipo de comportamento coloca em risco a vida dos trabalhadores alojados neste ambiente.

Figura 25: Retrato de um fogão dentro do alojamento

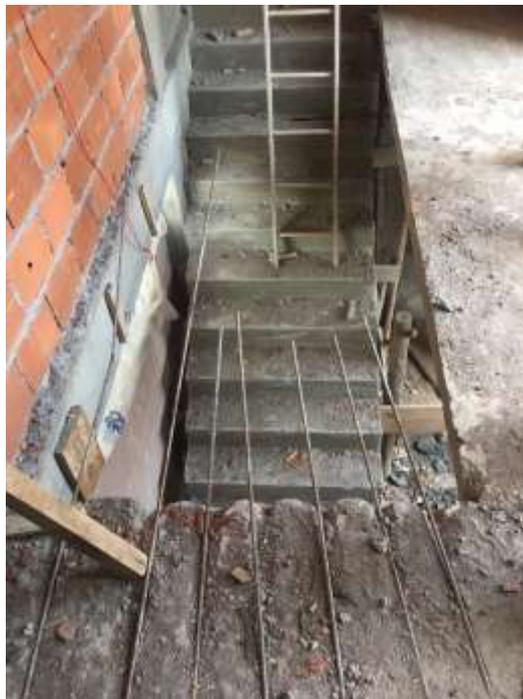
A figura 12 exemplifica um dos casos mais graves de falta de proteção em escadas fixas encontrado. Além da falta de corrimão e rodapé da escada fixa, a escada de mão está sendo utilizada em uma área de grande circulação, e nas proximidades de aberturas e vãos. Além do mais, a presença das vigas expostas demonstra claramente uma situação com grande potencial de causar ou contribuir com uma lesão ou morte.

Figura 28: Falta de proteção nas escadas fixas

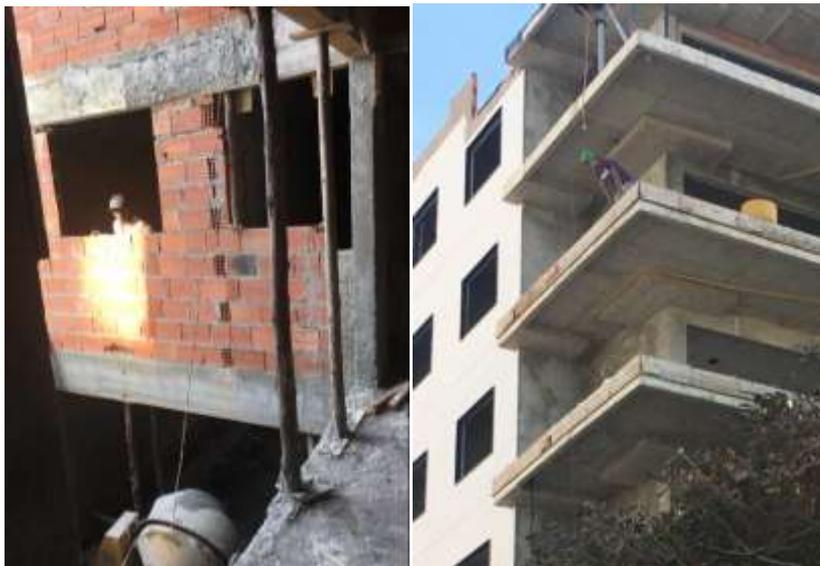
Os itens 4.1 e 4.5, classificados como “Ruim”, tratam de problemas relacionados às proteções constituídas por barreiras físicas que impeçam a queda de pessoas e de materiais nas periferias das obras. Essas proteções buscam neutralizar a fonte do risco no local e prevenir condições inseguras. Porém, como expõe a figura 13, de modo geral, à maioria dos canteiros apresentou uma carência de proteções periféricas, colocando assim, seus trabalhadores para executar suas tarefas em locais com risco de queda.

Figura 31: Retrato da carência de proteções periféricas

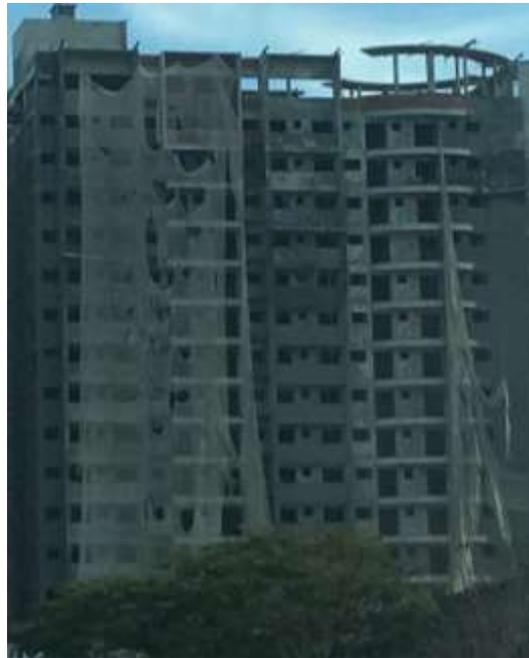
Além disso, a figura 14 também pode ser usada como exemplo do baixo nível de adequação do item 4.8. Ele trata da instalação das plataformas secundárias de proteção, que deve ser realizada a cada três pavimentos acima da plataforma principal e retirada após a vedação da periferia.

Figura 32: Retrato da falta de utilização de Plataformas principais e secundárias

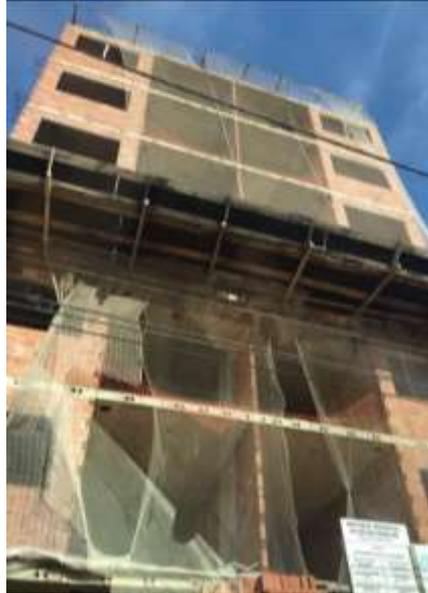
Por fim, dentre os itens que apresentaram um nível de adequação abaixo do satisfatório, podemos citar o 4.10, que trata da utilização de telas de proteção, e que obteve a classificação “Regular”. As telas têm como objetivo constituir uma barreira protetora contra projeção de materiais e ferramentas. Ela deve ser instalada entre as extremidades de duas plataformas de proteção consecutivas, só podendo ser retirada quando a vedação da periferia, até a plataforma imediatamente superior, estiver concluída. Porém, dentre os canteiros avaliados, apenas 48% deles apresentavam o uso correto das telas de proteção, os demais ou não a utilizavam, ou a utilizavam de maneira precária e inadequada, como é o caso da figura 15.

Figura 33: Retrato do uso inadequado de telas de proteção

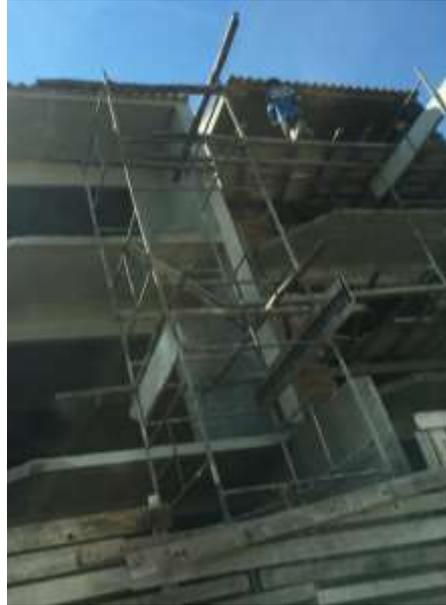
Podemos notar também a falta de uma escada de acesso específica e incorporada, e mesmo que não esteja visível, em visita ao canteiro, foi possível verificar que os montantes dos andaimes não estavam apoiados em sapatas sobre base sólida capaz de resistirem aos esforços e cargas transmitidos pelo trabalho executado sobre ele.

Figura 36: Retrato da utilização de um andaime não conforme com a Norma

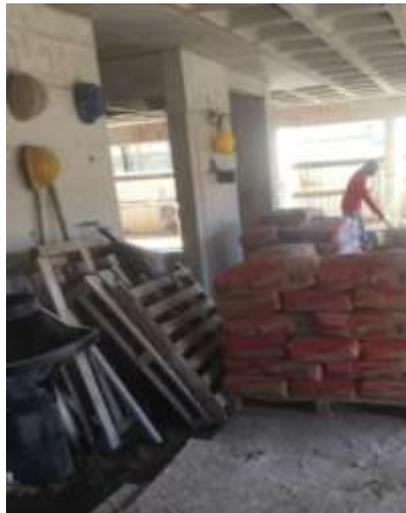
Figura 39: Retrato do mau uso de EPIs

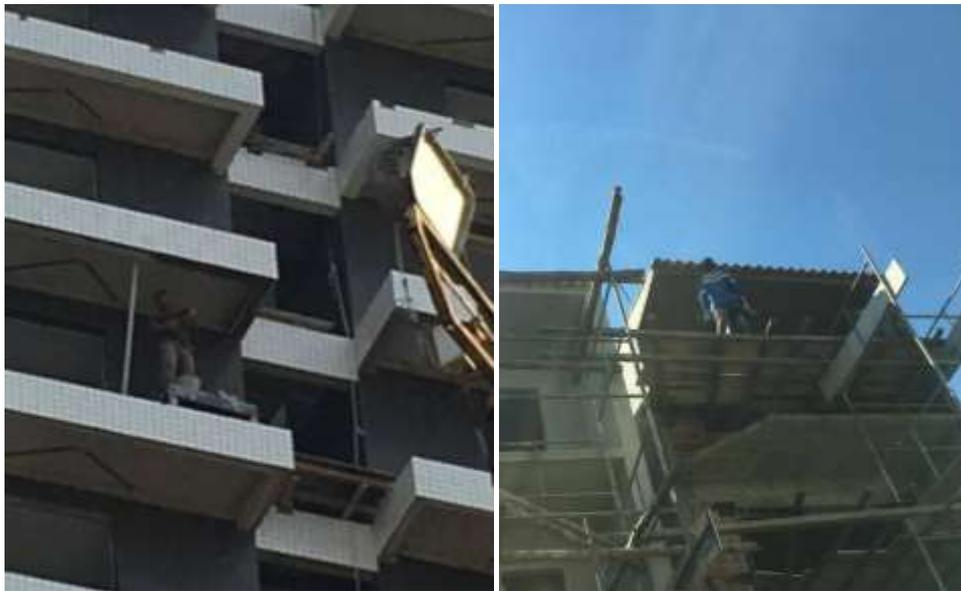
Figura 40: Retrato da falta de uso do cinto de segurança

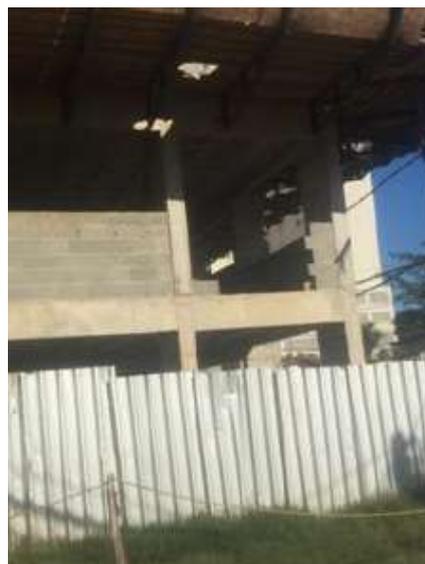
Figura 47: Local com risco de queda não sinalizado

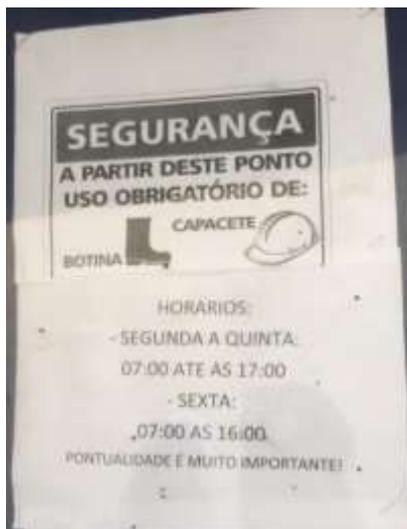
Figura 48: Sinalização referente ao uso de EPI
